Deelnemers Bulletin 15 22 september 2020

Toegestane aanpassing moer aandrijf-as.

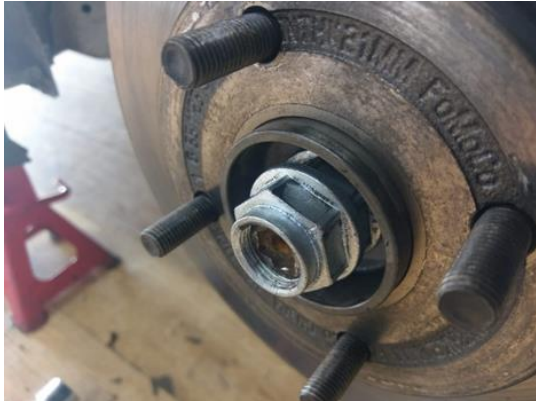
Fig.1 Nieuwe situatie:

Doel is om de aandrijf-as te voorzien van een extra borging omdat deze soms los lijken te lopen met het gevolg dat de navens uitwalsen of homokineeteinden afbreken. Originele moer aanpassen in draaibank door de "kraag" eraf te draaien en vervolgens met een originele moer dubbel te monteren. Bestelnummer van nieuwe moer: Ford OEM: 1885847 €6,41

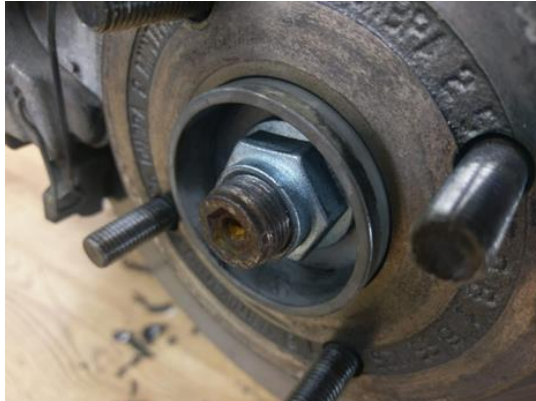
Fig.2 Bestaande situatie:
